Interventi di manutenzione al Canale Principale di Acquedotto Pugliese, in agro di Palazzo S. Gervasio (PZ)

Venti le riparazioni effettuate. Realizzato un recupero di acqua di 200 litri al secondo

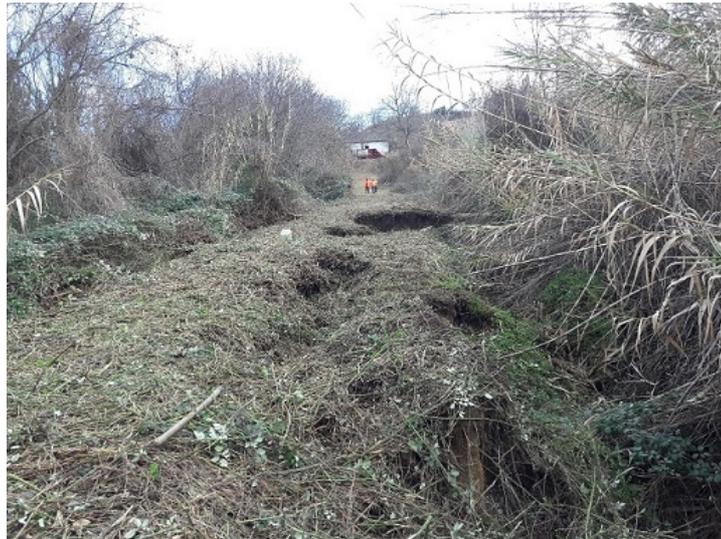
Foto 1 - Percorso del Sifone fiumara Venosa sino alla camera di Valle, con evidenza dei dissesti del terreno dovuti alle cospicue perdite

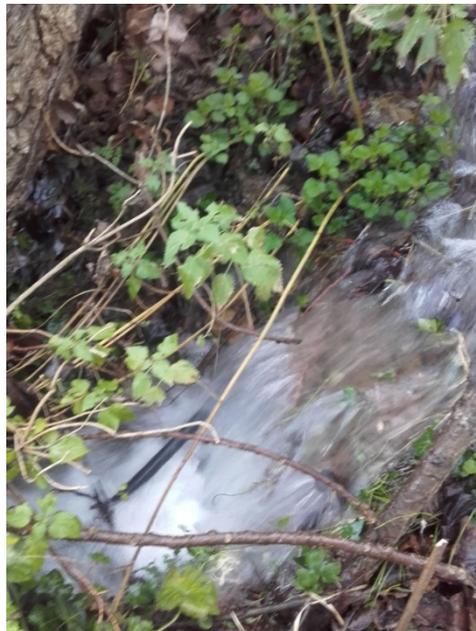
Foto 2 - perdita idrica emersa in superficie

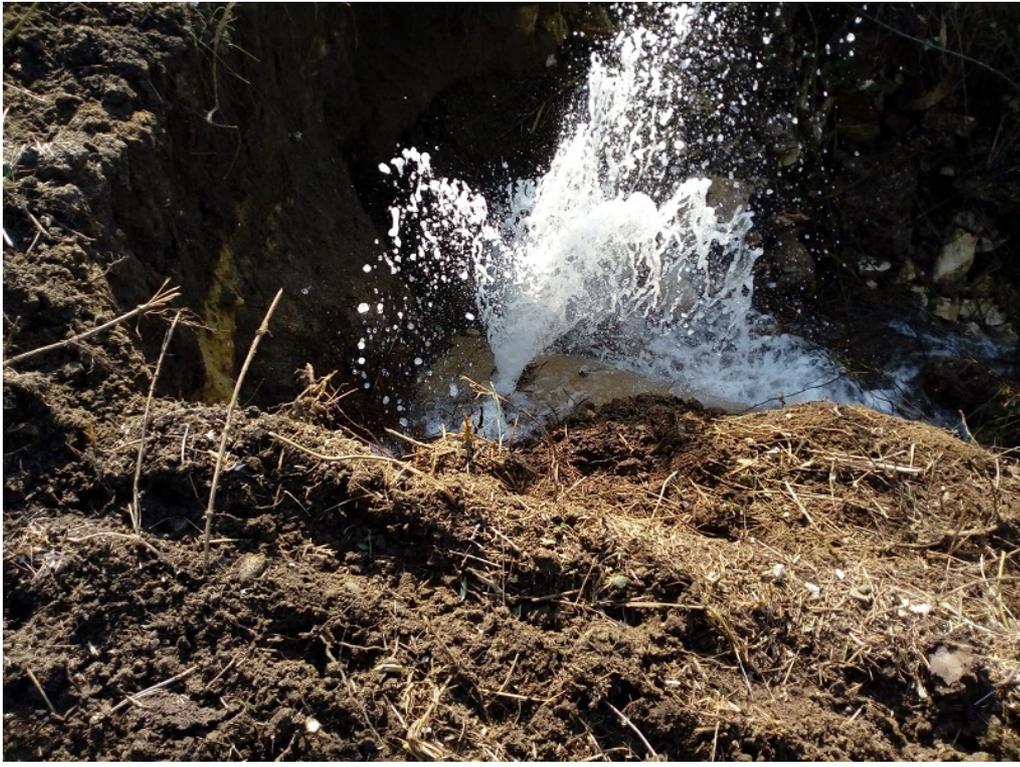
Foto 3 - condotta scoperta con evidenza della perdita idrica

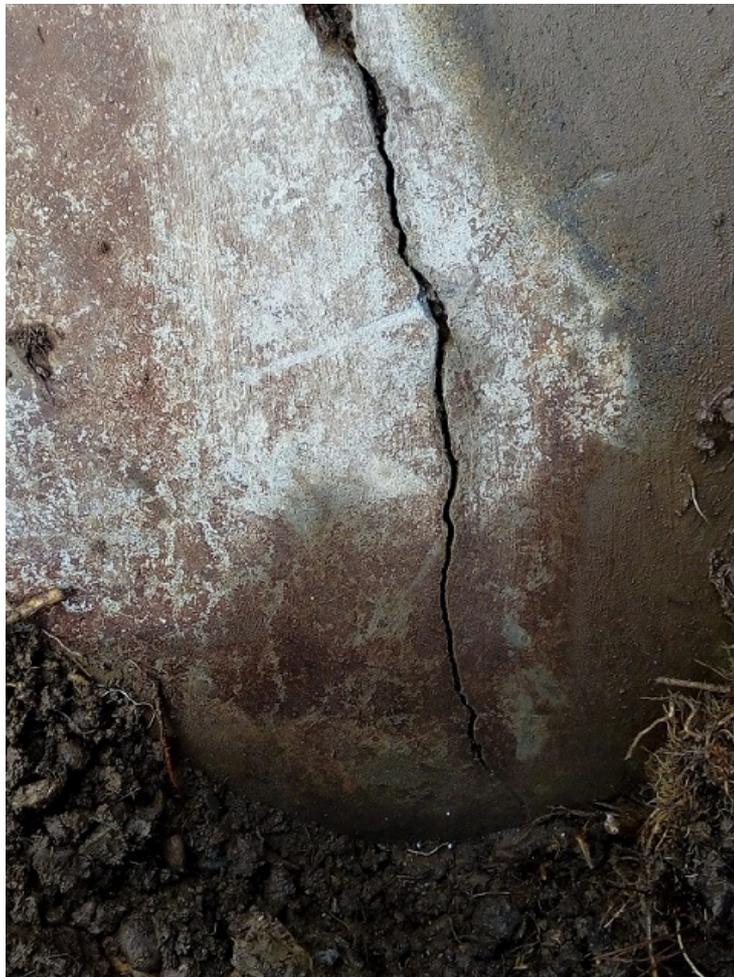
Foto 5 - lesione della condotta evidente dall'esterno

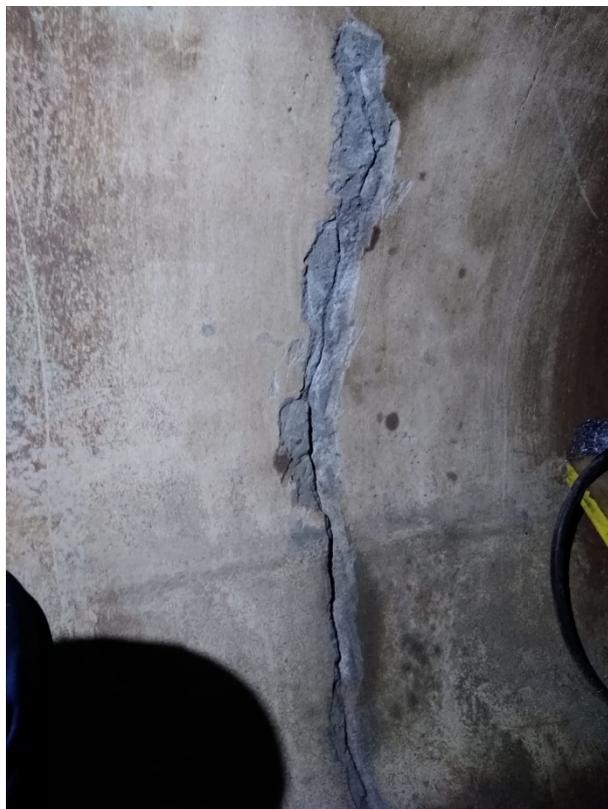
Foto 6 - Lesione in evidenza dall'interno della condotta
